2016年熊本地震における伝統構法木造建物被害の悉皆調査結果の精査

川上 幸憲

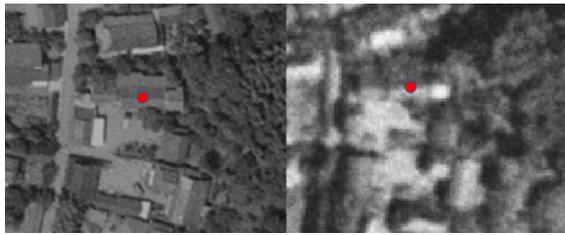
写真1 写真が鮮明な場合

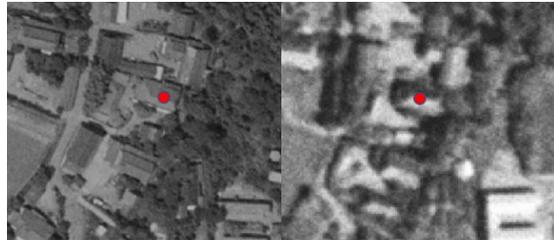
写真2 写真が不鮮明な場合

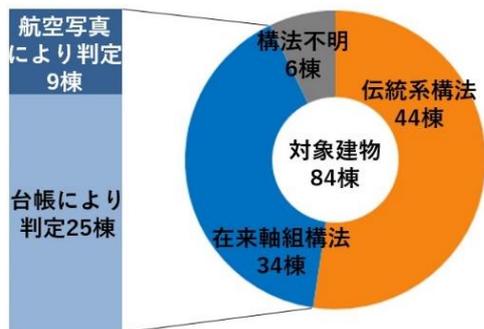
図2 構法の判定結果

図2に構法判定の結果を示す。構法判定の結果、対象建物84棟のうち、44棟が伝統系構法、34棟が在来軸組構法、6棟が構法不明と判断された。

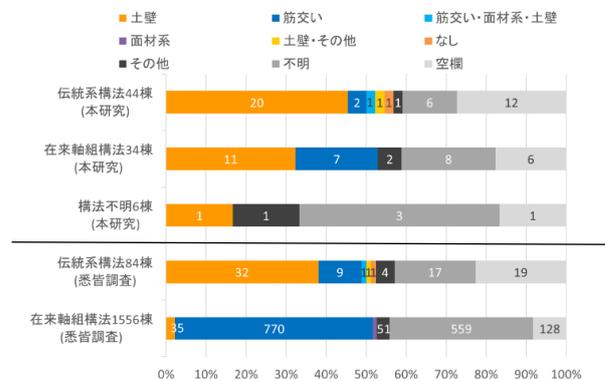
図3 各構法における耐力壁仕様の比較

本研究で伝統系構法と判定された建物で土壁を含む割合は約45%、筋交いを含む割合は約5%となった。また、本研究で在来軸組構法と判定された建物で土壁を含む割合は約30%、筋交いを含む割合は約20%となった。このことから、本研究で在来軸組構法と判定さ

れた建物は、本研究で伝統系構法と判定された建物と比較して、筋交いの比率が高く、土壁の比率が低いことが分かる。また、悉皆調査で在来軸組構法と判定された建物も同様に筋交いの比率が高く、土壁の比率が低い。加えて、本研究で在来軸組構法と判定された建物は、本研究で伝統系構法と判定された建物と比較して土無し瓦、布基礎の比率が高く、土葺き瓦、独立基礎の比率が低い。したがって、本研究により構法の判定結果に改善が見られたと考えられる。一方で、本研究で在来軸組構法と判定された建物は、悉皆調査で在来軸組構法と判定された建物と比較して土壁の比率が約30%高いものとなった。

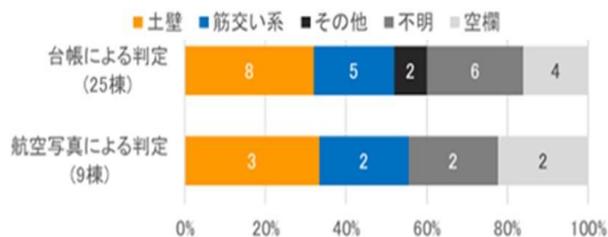
図 6 在来軸組構法と判定した建物 34 棟について各判定方法における耐力壁仕様の比較

図 6~8 に、本研究において在来軸組構法と判定した建物 34 棟について、各判定方法における構造仕様の比較結果を示す。2 種類の判定方法について土壁と筋交いの比率を比較すると、どちらも土壁が約 60%、筋交いが約 40%となっている。また、土葺き瓦と土無し瓦の比率も同様に比較すると、どちらも土葺き瓦が約 40%、土無し瓦が約 60%となっている。一方、独立基礎と布基礎の比率を比較すると、台帳により判定された建物は独立基礎が 5%、布基礎が約 95%であり、航空写真により判定された建物は布独立基礎が 20%、布基礎が約 80%となっている。

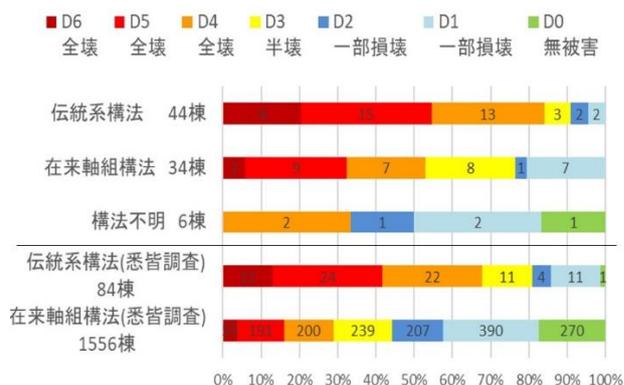
図 9 各構法における被害レベル

図 9 に各構法の被害レベルを比較した結果を示す。本研究において、伝統系構法と判定された建物の D4(全壊)以上の割合は約 83%、在来軸組構法と判定された建物の D4(全壊)以上の割合は約 52%となっている。また、悉皆調査において在来軸組構法と判定された建物の D4(全壊)以上の割合は約 28%となっている。
