被災地における仮設屋根補修の現状と課題

宮田 泰地

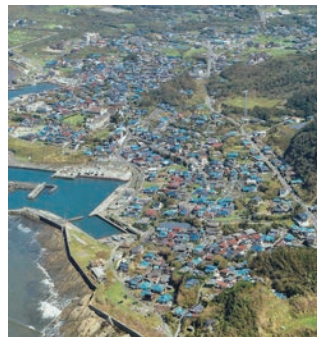
図1 千葉県館山市航空写真(令和元年9月17日)

表より、地震と台風では屋根被害の様子がそれぞれ異なることが分かった。特に、千葉県では海岸線沿いの家では風が強く他の地区と比べてより多くの家に被害が起きており、災害発生後のブルーシート被覆割合が高かった(図1, 2)。

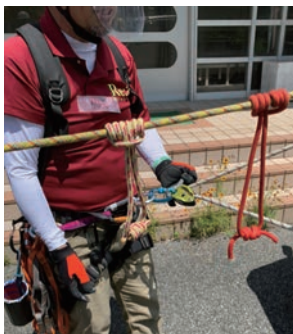
図6 安全装置装着の様子

住民の中には、災害発生後の屋根被害に対しすぐに各々で屋根に上ってブルーシートを屋根にかけ土嚢で抑えるなど自分で補修を行う者が多かった。安全装置を装着せずに屋根に上り転落事故を起こす事例が多数発生したため、住災害発生後1ヶ月間で行政から住民へ直接屋根に上ることを禁止するよう呼びかけられた。補修の多くを担っていた住民はボランティア団体に応

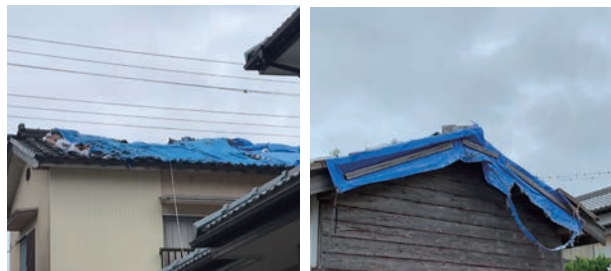
図8 ブルーシートが劣化している家屋

ブルーシートは厚みによって番号が決められており、屋根補修で一般的に使われるものは#3000以上のブルーシートである。#2000以下のブルーシートは屋根を保護するには不十分な耐久性であり、最低でも#3000以上の厚みが必要であることが分かった。#3000のブルーシートでも地域によって耐久性や耐候性に差が生じるが、基本的には三ヶ月程度で張り替えを行う必要がある。熊本県の日差しが強い地域では、一ヶ月半程度しか持たず張り替えを行わなければならない場合もあった。ボランティア団体は一日に一件、屋根被害が比較的小さい場合には二件の屋根補修を行うこと

が一般的であり、それを考慮すると新規の屋根補修に加えて張り替え作業による作業量の増加が、補修を必要としている世帯数に対しての人手不足を発生させる原因になっていると考えられる。

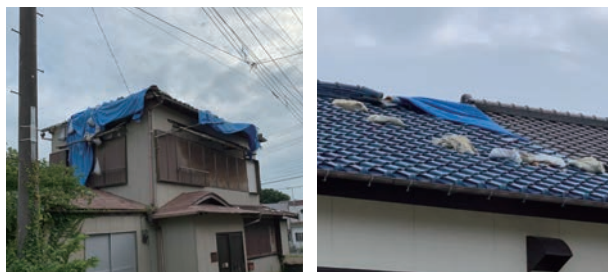
図9 土嚢の固定が外れた家屋

ブルーシートはばたつきという点においても問題があり、実際にブルーシートで補修した家に住む人々は、ばたつく音により睡眠を妨げられている。ブルーシートの補修において方法はいくつかあるが、一般的な方法はブルーシートを屋根に被せてその上に土嚢を乗せるものであり、端部を隙間なく抑えなければ、少しの隙間でも風が入り込みそこからばたついてしまう。また、新たな台風が発生し強風に煽られる場合に土嚢が飛ばされ固定するものがなくなるためブルーシートが吹き飛ばされるという事態が起こる。

ブルーシートの固定に使われる土嚢には白土嚢と黒土嚢の主に2種類がある。白土嚢は一般的に普及している麻やポリエチレンを使った土嚢で、黒土嚢は紫外線加工がしてある土嚢であり、特に麻を使った土嚢は耐候性や耐久性に関して黒土嚢に劣り、経年劣化により破損したり、中に詰めた土から雑草が生え、袋を貫通したりする。白土嚢を使った固定方法ではブルーシートよりも先に土嚢が破れることによる補修作業が必要になることがある。
