# 2016年熊本地震で倒壊しなかった町家の構造性能評価

## -熊本市新町にある通し柱架構を有する町家-

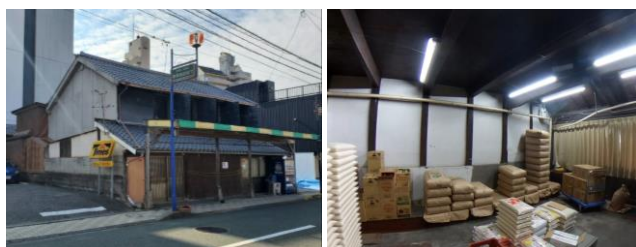
(a) 北面外観 (b) 内観(1階西側土間部)  
写真1 調査対象住宅

熊本市新町にある調査対象住宅の町家1棟を写真1に示

す。住宅の現地調査は、2019年11月18日に実施し、図面の作成と構造要素・種別の把握、常時微動計測を行った。対象住宅は図2のように北側に通りに面したミセがあり、その背後に中庭と渡り廊下を挟んで主屋が付いた構成となっている。対象住宅の被害箇所を図4に示す。対象住宅の被害はミセ全体としては東に傾斜していたが、大きな被害は見られなかった<sup>3)</sup>。被害内容としては床の傾斜・沈下、壁のひび割れ、柱傾斜などがあった<sup>3)</sup>。主屋は一部壁の剥落が見られるなどミセと比べ被害は大きかった<sup>3)</sup>。住宅の架構図、構造図をそれぞれ図3、4に示す。ミセは2階建ての上屋と南北に付属する下屋で構成されており、1階階高は地面から2階梁上端月、2階階高は2階梁上端から軒天端とし、それぞれ2,800mm、2,750mmである。柱は、概ね140mm角で、大黒柱は180mm角であった。妻側の柱はすべて通し柱で、桁行方向の梁が通し柱にほぞ差しされている「通し柱架構」となっている(図4中の“横架材”は、柱にほぞ差された梁を表している)。

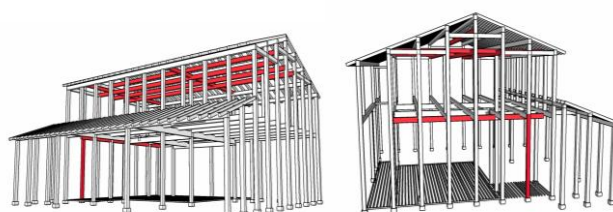
図3 架構図

※ 図中の赤色で示す柱梁は測定不可能箇所であるが、周辺の架構から柱梁の位置を推定して描いている。

妻側の外壁は全面土壁だが、平側は1階に外壁が存在せず、2階の妻側に多く土壁が入っている。また、内壁は垂壁が数ヶ所存在した。屋根は葺き土のある瓦葺である。以降の重量及び復元力の算定では寸法不明箇所について、内壁は測定箇所の値の平均値である70mmと置き、寸法不明横架材寸法は最大寸法材の値で仮定し、小屋組みは柱と接合するように梁を置き、寸法は最大値で仮定した。寸法不明箇所を図3で赤色に着色して示し、図4では寸法を仮定した土壁は赤色で、またX7、Y2の赤色の柱は壁に覆われて寸法が不明な柱である。また、図4は仮定後の構造図であり、不明箇所寸法を仮定した箇所は赤線で表す。本研究では下屋は考慮せず、上屋のみのX1からX8、Y2からY12の範囲の柱・梁・土壁を構造性能の評価対象とする。

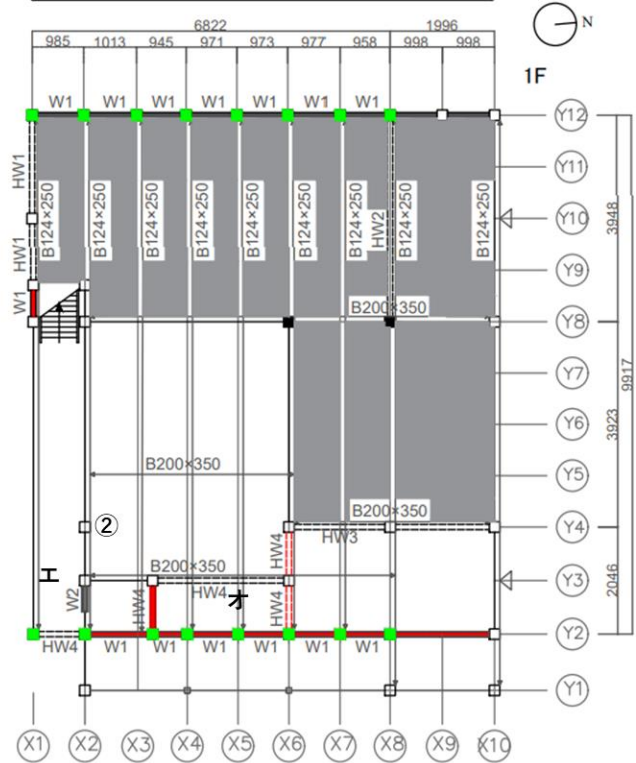
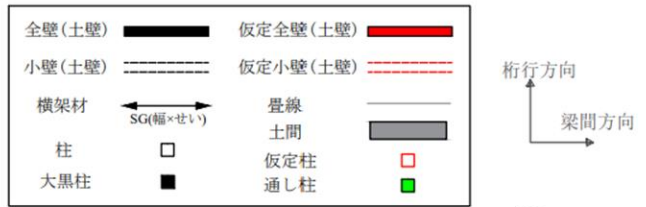
図4 構造図及び対象住宅の地震被害

- ア：床傾斜
- イ：壁剥落
- ウ：小屋梁仕口破損
- ①：壁ひびれ 被害程度小

- エ：床傾斜 根太掛けなどの釘切れか？
- オ：床沈下 根太落下
- ②：柱傾斜 建物全体が東に傾斜

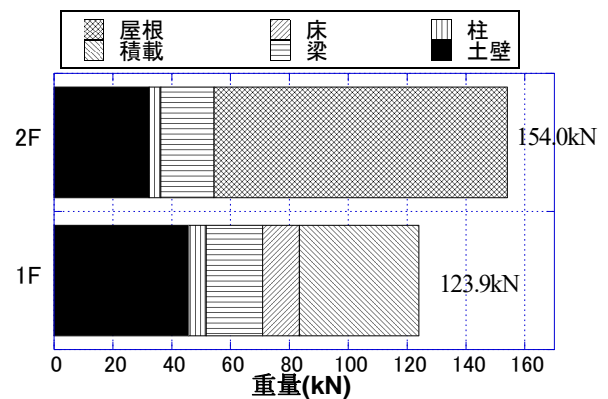
図5 各階重量

Y2 から Y12 通りの柱・梁・土壁・屋根・床を算定する。重量の算定結果を図5に示す。ここで屋根は垂木ともやを含む。

住宅の1階重量は1階階高の上半分から2階階高の下半分までの重量、2階重量は2階階高の上半分から軒天端までの重量とする。重量の算定には建築基準法施行令84条の固定

荷重、85条の積載荷重および文献4)の数値を用いる。なお、積載荷重には住宅の居室の地震力を計算する場合の600N/m<sup>2</sup>を用いる。土壁の壁厚は外壁で60mm、80mm、内壁の垂れ壁は70mmと屋根はふき土のある瓦葺と仮定する。柱は材種をスギ(比重0.38<sup>5)</sup>)、梁はベイマツ(比重0.55<sup>5)</sup>)と仮定し、寸法から算定する。また、上屋のみの重量としてX1からX8、
