オスティアの敷居からみる戸締りについて

～ホレアの敷居を手がかりとして～

宮越潤希

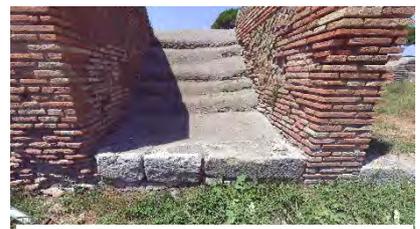
写真1. 街路に面した階段の例

踏査の結果、オスティアには大きく分けて5つのタイプの敷居が確認された。図1に示すように、それぞれ3方向に戸当たりがあるものをaタイプ、2方向に戸当たりがあるものをbタイプ、1方向に戸当たりがあるものをcタイプ、溝を持つものをdタイプ、表面に凹凸を持たないものをeタイプとした。それぞれの数は図1に示す通りである。c, d, eタイプに関してはポンペイやヘルクラネウムでも確認された敷居のタイプであるため本稿ではいったん脇に置き、オスティアに特徴的なタイプのうち数の多いaタイプの敷居に研究対象を限定する。aタイプの敷居に関しては、ほかのタイプの敷居と比べて多く使用されているとはいえ、都市全体のなかでの偏りも見られなかったが、住宅、特に街路から直接2階につながる階段の開口に多く見られた。2階へつながる開口の中で敷居の形状を確認できたものは67箇所あり、そのうちaタイプは39箇所を確認された。

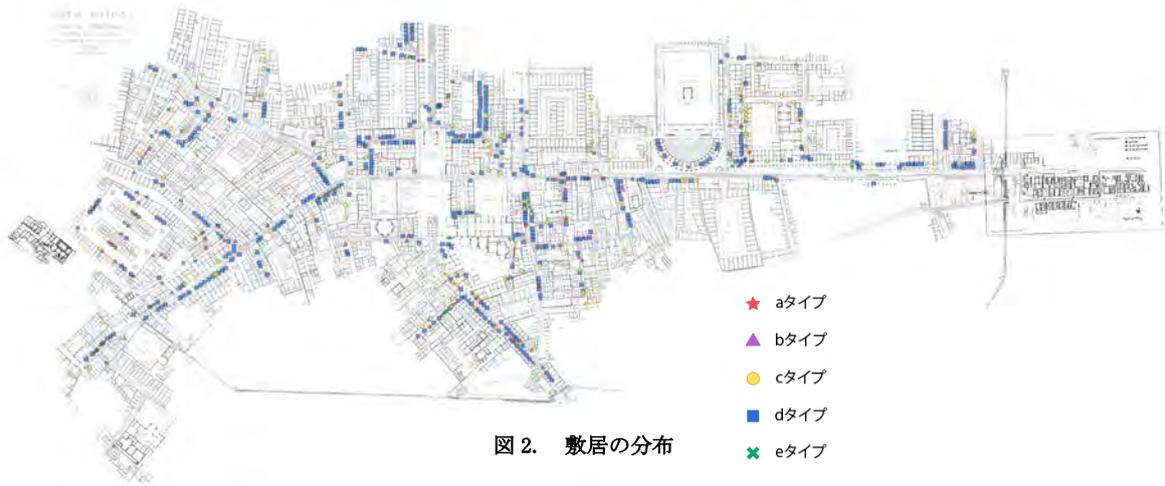
図2. 敷居の分布

オスティア遺跡における敷居の分布を調べるために、街路に面した開口、住宅内部の開口、ホレアの開口をそれぞれ調査した。それぞれの調査方法として、まず街路に面した開口に関しては、オスティア遺跡で行った踏査により、立ち入り可能なすべての街路沿いの開口の敷居の形状を分類して図2に示すプロット図を作成した。調査した開口のうち、半数以上は草に覆われていたり、土に埋もれていたり、表面が大きく削れていたりして敷居の形状を読み取ることができない状態であったため、今回はそれらを除き、形状を確認できた敷居のみを研究対象とした。次に住宅内部の開口に関しては、過去の実測データ^{注5)}を使用し保存状態のよい10点の住宅^{注6)}の平面図を確認することによって敷居を調査した。最後にホレアの開口に関しては、G. リックマン著の ROMAN GRANARIES AND STORE BUILDINGS ^{注7)}からの情報と過去の実測データから開口の写真を確認し、敷居を分類した。またその際、ホレアの開口に残された施錠の痕跡についても同時に調

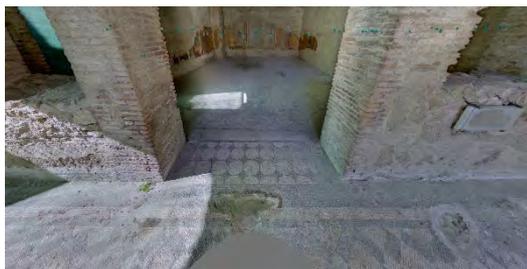
写真2. ミューズの家内部の開口

宅について平面図を確認した。3つの住宅（ミューズの家、黄色い壁の家、巫女の家）に関しては、住宅内部の開口の床面には敷居ではなくモザイクが施されているものがほとんどであった。扉を設置するための軸穴も確認されないが、モザイクの装飾の上から扉枠を固定することは考えにくいから、これらの開口には扉が存在しなかった可能性が高い。また、そのほかの7つの住宅（キューピッドとプシュケの家、アニウスの家、井戸の家、絵画の家、木星とガニメデの家、ニンフェウムの家、塗装天井の家）では、モザイクも敷居も確認できない開口がほとんどであり、敷居が設置されている例もあったが、それらの石の表面には凹凸がなく、軸穴も確認されなかった。これらのことから、オスティアでは住宅の内部で扉を取り付けるための敷居が用いられることは一般的ではなかったと考えられる。

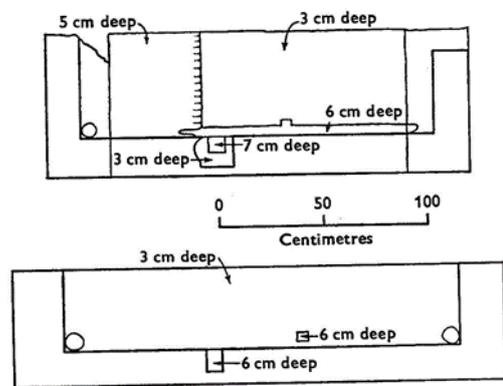
図3. リックマンによる敷居の図

G. リックマンはオスティア遺跡における 11 箇所（11）のホレアについて詳しく記述している。彼の記述によると、ホレアの敷居にはマージナルチェック (marginal check) と呼ばれる戸当たりと扉を取り付けるための軸穴が確認されている。また、HORREA (IV, V, 12) で示されていた敷居の図（図3）は、2章1節で示した街路に面する敷居から得られた分類の a タイプと形状が一致し

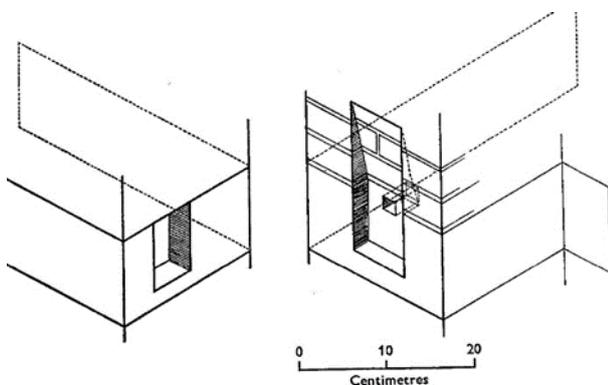
図5. リックマンによる施錠痕跡の図

aタイプの敷居の使用方法を考察するうえで施錠の機構についても分析を行った。リックマンは、HORREA EPAGATHIANA および HORREA(III, II, 6)に関する記述のなかで、開口で確認された施錠の痕跡についても論じている。図5はHORREA EPAGATHIANAの正面玄関内側の開口に残っている施錠の痕跡である。施錠の痕跡は敷居の軸穴の1.3-1.5メートル上方に設置されたトラバーチンのブロックに残っており、一方のブロックには単純な四角い穴が開き、もう一方のブロックには角穴の中にさらに複雑な四角い穴が開いている。複雑な方の角穴には溝が走っておりその中にさらに小さな溝があることから、木の棒を片方の穴にはめた後、溝に沿って反対側の穴の中にスライドさせ南京錠で固定したと考えられており、その際木の棒はドアに取り付けられたL字型の金属性支持具に落とし込まれたとされている。

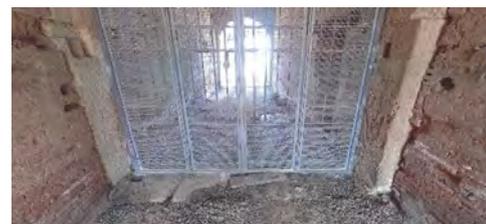
写真3. HORREA EPAGATHIANA

施錠の痕跡の位置を考えると、これらの開口には外鍵がかけられていた可能性が高い。HORREA EPAGATHIANA では21箇所の開口で敷居が確認されているが、それらのすべての開口において施錠の痕跡が確認された。HORREA (I, XIII, 1)に関しては、街路に面した2つの開口を調査した。施錠の痕跡が確認された開口に共通する特徴として、側面の壁が敷居の形状に合わせて出っ張った形状（以下、これを顎とよぶ）になっていることがあげられる（図6）。顎の部分に施錠の痕跡が残っており、扉の軸を囲むような形状となっているが、ほかのホレアでは同じ特徴は見られず、顎のない壁が用いられている。

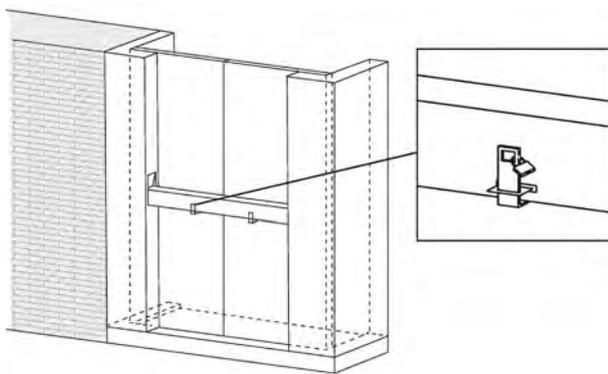
図7. 扉の復元図

これらの考察から、ホレアにおけるaタイプの敷居の上に取り付けられていた扉の復元図を作成した。扉枠の形状は、3章であげた2つのホレアで見られた壁の形状と同じく、扉の軸を守るような形状とした。また、扉には施錠の機構も設けられていると考えられる。施錠の機構に関してはリックマンの考察を参考にし、木の棒をかけ渡し、金属製の支持具に落とし込むものとした^{注8)}。

注8) 復元図は壁の出っ張りがなく、かつaタイプの敷居が確認されたホレアにおける開口を復元したものであり、詳細を示すために右側の壁を省略している。また、リックマンの論文において木の棒を南京錠で固定するという記述があったが、具体的にどのように固定されているかまでは特定できなかったため、想定される南京錠による固定方法の一例を示した。

アの軸と壁との間に隙間が存在する。3章で挙げた2つのホレアに関しては顎によりその隙間が埋められているが、そのほかのホレアでは隙間を埋めるものが確認されない開口がほとんどである。これらの隙間を空洞のまま扉を取り付けていたとは考えにくく、おそらく木製の扉枠をはめていたことが予想される。

aタイプの敷居には木製の枠が乗っていたと考察したが、ほかのタイプでも扉枠を設けることは可能である。縁を設けた理由としては、軸穴を前面からだけでなく側面からも守ることでより扉を破壊されにくくするという目的、または扉枠を地面に触れさせないことで、扉枠の耐久性を上げるという目的が考えられる。どちらの理由にしても、扉の防犯性を上げようとする意図が読み取れる。
