RC 床を有する煉瓦造建築物の地震被害に関する研究

前原 将太

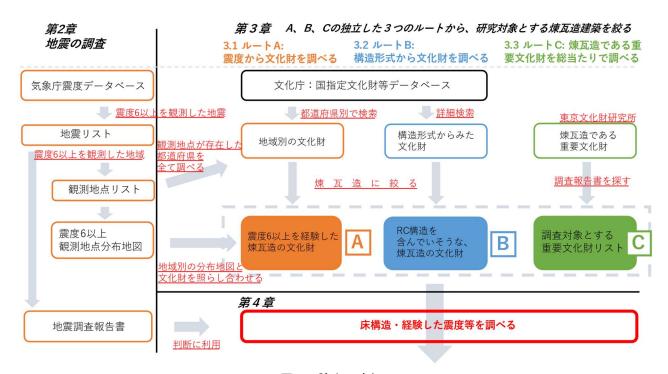
図1 論文の流れ

得られる文化財はルート間で重複する可能性もあるが、重複した建物は4章のまとめの段階で整理する。第4章では2章、3章で得た情報をまとめて、RC床を有する歴史的煉瓦造建築物・及びそれらが経験した震度や地震被害等を文献調査によって収集する。一連の大まかな流れを図1のフローチャートにも示す。

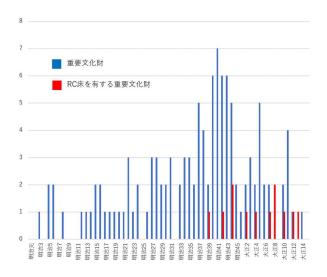
図5 煉瓦造文化財の時代分布

件(重複含む)などが分かる。加えて、RC 床を有する 煉瓦造文化財の階数、床・屋根の構造についてグラフ にまとめて整理したものを下の図 3、図 4 とする。 また年代分布について、東京文化財研究所の文献 ³⁾に まとめられていた「煉瓦造である重要文化財」と、今回 発見した「RC 床を有する煉瓦造」を明治・大正時代に 限定して年代別にグラフにまとめたものを次ページの 図 5 とする。図 5 から読み取れるように、煉瓦造の重 要文化財は明治 40 年前後に最も建築されているもの の、明治・大正時代を通して建築されているのに対し、 今回発見した RC 床を有する煉瓦造文化財は明治 39 年 以降に分布していた。
