2016年熊本地震の悉皆調査資料を用いた伝統木造住宅の被害の分析

目野 稜真

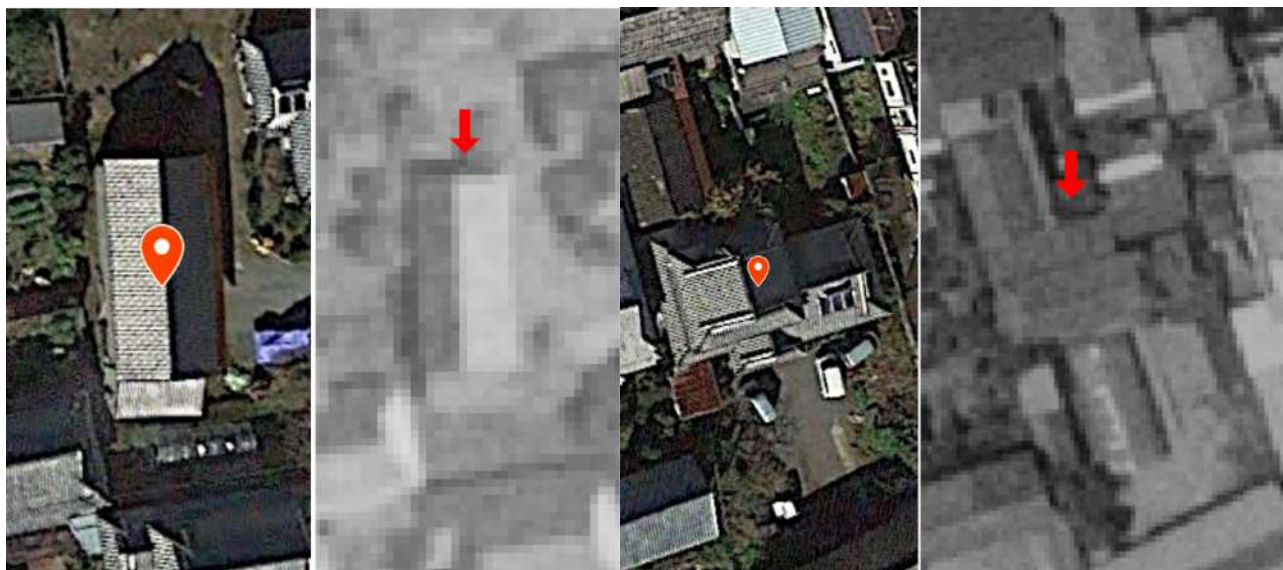
写真 1 屋根の平面形状の比較
(左 2015 年 12 月、右 2003 年 5 月)

①屋根の平面形状は、航空写真で上から屋根を見た平面形状と、2015年衛星写真の屋根の平面形状と一致するか判断する。具体例を写真1記す。写真1の2015年の赤色でプロットされている建物に着目すると、2003年の矢印で示されている建物は全て屋根の平面形状が

具体例を写真 2 に記す。写真 2 の 2015 年の赤色でプロットされている建物の棟線に着目すると、1982 年の矢印で示す建物の棟線の方向は 2015 年の建物の棟線と 90 度異なるため建物是一致しないと判定する。

写真 2 屋根の棟線の比較
(左 2015 年 12 月、右 1982 年 5 月)

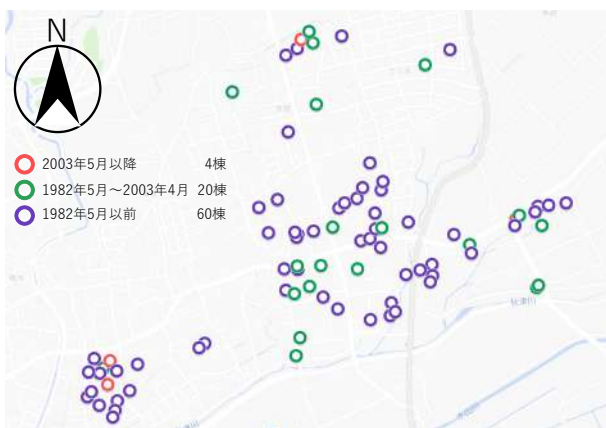
図2 伝統系構法の推定した年代別プロットマップ

図2は推定した建築年代で色分けした伝統系構法の住宅をマップにプロットしたものである。
