# 縮減期の斜面住宅地における空家・空地の集積傾向と対処行動に関する研究 —北九州市八幡東区枝光二区を対象として—

山崎 幹太

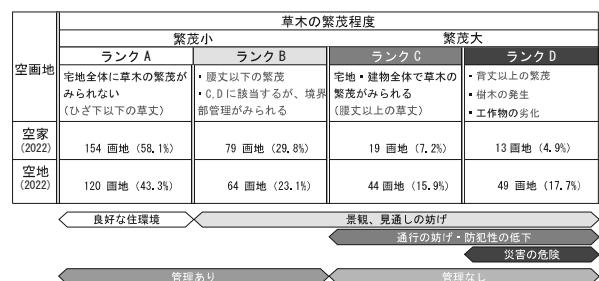
図2. 草木の繁茂程度の評価基準

二区での経年調査をもとに作成した画地情報 GIS データベースを利用し、さらに空家・空地の管理状態と劣化状態を把握するために空家・空地の繁茂度・老朽度の調査を行い、結果をデータベースに統合した。繁茂度調査では草木の繁茂による状態悪化と住民の働きかけの度合を合わせて示すものとして 4 つのランクに区分し A、B を繁茂小、C、D を繁茂大とする（図 2）。老朽度調査では空家や空地の劣化度合を屋根や擁壁等の外観目視にて判定し、A、B を劣化小、C、D を劣化大とする（図 3）。

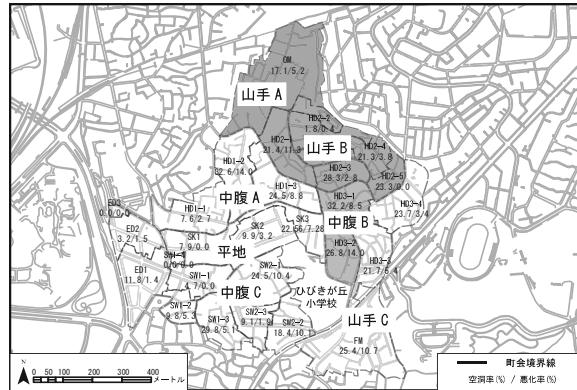
図4. 町会別 車輛進入不可画地割合 空洞率 悪化率

空洞率と悪化率を標高エリア別（図 4）でみると、

平地では、空洞率 9.8% 悪化率 2.1% と数値が低く空洞化の進行は緩やかであるといえる。中腹では空洞率 19.8% 悪化率 7.4% であり、山手では空洞率 20.2% 悪化率が 5.9% である。中腹では山手と土地利用の空洞化の進行が同程度であるにもかかわらず、管理不全や劣化した空家・空地多いことがわかる。中腹の町会でみると HD1-2 で土地利用の空洞化・悪化が進行しており、今後のさらなる住環境の悪化が懸念される。

まず、枝光二区における車輛進入不可画地の割合を見る。空画地への管理の有無は接道条件が影響し、接道条件が悪い画地では管理が停滞する傾向がある（表 2）。図 4 より平地、中腹、山手では中腹が 24.8% と最も車輛進入不可画地の割合が高い。車輛進入不可画地の割合が特に高い町会は HD1-2(41.7%)、HD1-2(54.0%)、FM(43.0%) の 3 町会である。車輛進入不可画地割合が高い町会では特に管理停滞が予測されるため、空画地の管理手法の確立が求められる。

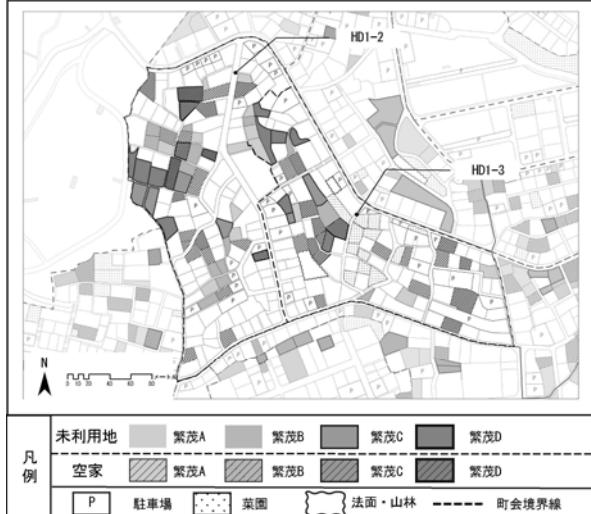
図5. HD1-2 HD1-3 空画地の分布と繁茂度

次に、HD1-2 と HD1-3 の空家・空地の分布と空家・空地の繁茂度、老朽度を図 5.6 に示す。

HD1-2 では町内の北西に空家・空地が集積しており、住民の働きかけがみられる繁茂小の空家・空地のまとまりと、働きかけがみられない繁茂大のまとまりが道路を挟んで分布している。また、町内南西では車両進入不可画地にも関わらず管理がみられる画地が多い。劣化大の空家・空地は 6 画地みられ、そのうち 4 画地が車両進入不可画地である。

HD1-3 では町内の西側に空家・空地が集積しており、東側では点在している。西側の管理がみられない繁茂大の空地は繁茂度 D で住民による対応が困難になっており放置されている。また劣化が大きな空家は 3 画地みられ、そのすべては車両进入不可画地である。

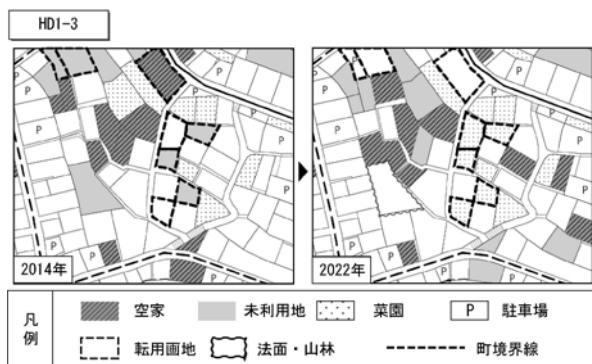
図7. HD1-3における土地利用の推移

とに2014年時点で空画地の土地転用をみる。HD1-2において2014年に空地は19画地であった。2022年までに空地の転用はおこらず空地は集積し29画地となつた。2014年に空家は16画地であり、そのうちの2画地の空家が除却され空地になり、3画地が駐車場へ転用された。一方、HD1-3においては2014年時点の空地は13画地で2022年までに菜園へと転用された空地は3画地、駐車場、住宅へと転用されたものはそれぞれ1画地であった。2014年に空家は15画地あり、そのうち5画地の空家が除却され空地になり、1画地が駐車場へ転用されている。HD1-3では菜園のまとまりが見られ、住民の働きかけが顕著に現れているエリアが存在する。また、空洞率を見ると、日の出1-2は32.6%、HD1-3は24.5%で大きな差が見られる。HD1-2とHD1-3は立地条件が類似しているにもかかわらず、HD1-3では土地転用の積極的な動きが見られるためHD1-3はHD1-2よりも空洞率が低く、土地の空洞化が比較的緩やかに進行していると考えられる。

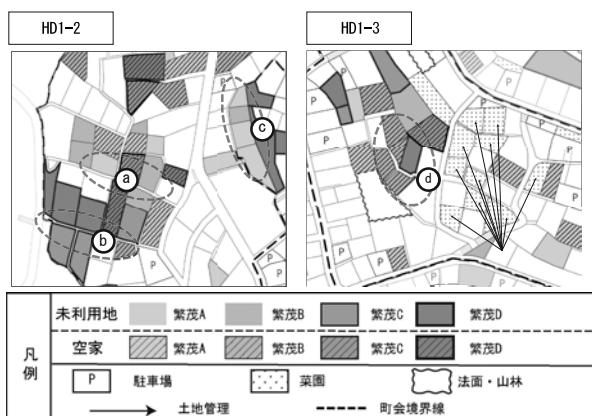
図8. 重点調査エリアにおける管理状況

HD1-2では繁茂小のまとまりと繁茂大のまとまりが道路を挟んで存在している。(a)のように宅地へのア

クセスなど道を利用する場合にはそれらの妨げとなる草木に対して、町長や所有者が対応し伐採を行い、繁茂小の状態を維持していることがわかった。一方、道の利用者が存在しない(b)の箇所は草木の繁茂が住民に影響を与えないため、町長や周辺住民も管理を行わず、繁茂大の状態で放置されている。また空地が集約している(c)の箇所は地主が業者に依頼し、草木の伐採や擁壁の補修を行い、良好な状態を保っている。

最後にそれぞれの町会の管理実態を詳しく知るために、町長と民生委員へのヒアリングを行った。(図7)
